Fuga en línea de gas natural

Lección aprendida EPSC febrero 2025

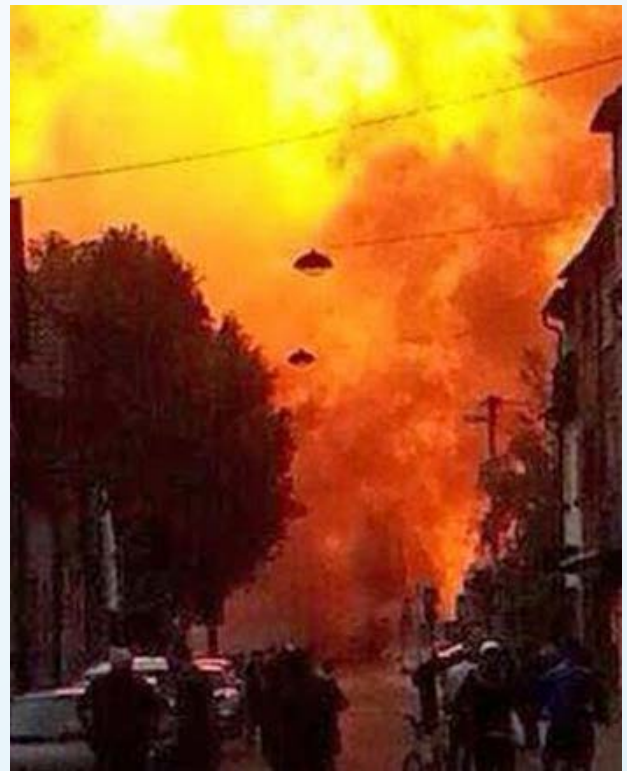
Durante las excavaciones para la reparación de un gaseoducto que trabajaba a 80 bar se rompió al tener una sección muy corroída (Oppau Alemania 2014). La fuga de gas explotó y produjo un gran fuego en un área poblada, provocando dos muertos y grandes daños en los alrededores.

- La radiación térmica puede dañar edificios y vehículos en un radio de 200 m.
- Realice una evaluación riesgos antes de comenzar una excavación. Utilice formularios de permiso de trabajo específicos para su autorización.
- Conozca la posición exacta de las tuberías subterráneas antes de comenzar los trabajos de excavación. No confíes en los planos. Se debe validar la ubicación precisa en el campo.
- Use técnicas de excavación no agresivas, como trabajar con herramientas manuales o aspiradoras.
- Minimice el personal en la zona de la excavación.
