Pipe rack danificado

Carta de aprendizado EPSC junho 2025

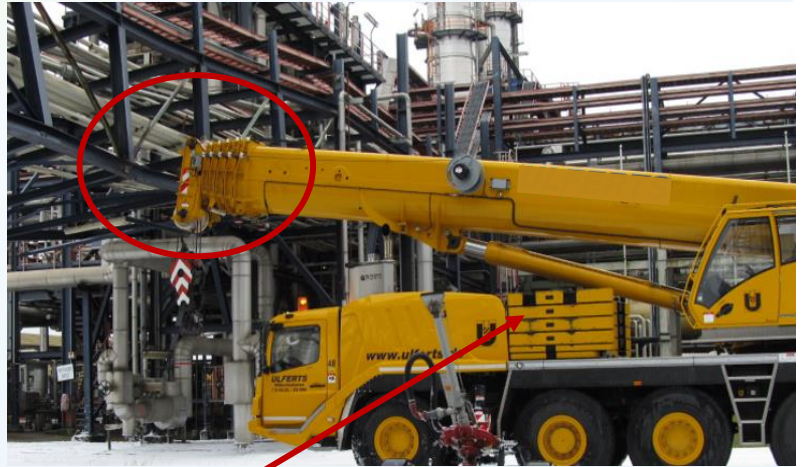
Durante movimentação dentro de uma planta química, um guindaste de 120 t danificou severamente um *pipe rack*, sem liberação de produto.

- A viga não foi totalmente abaixada para a posição de condução, pois o contrapeso a bloqueou.
- Bons procedimentos, responsabilidades e coordenação no local são essenciais, mas ainda é um trabalho de pessoas que podem estar sob pressão de tempo, e enfrentar problemas especiais, como neste caso com o contrapeso.
- Áreas com *pipe racks* perigosos são geralmente protegidas na entrada da unidade por uma porta de elevação. Mas isso não garante que o guindaste esteja abaixado após o trabalho de içamento.
- Certifique-se que a rota esteja acordada com o motorista.
- Revise *pipe racks* com produtos químicos muito perigosos, com relação a altura, resistência e proteção, e avalie a necessidade de proteção física.

Garanta que guindastes não danifiquem
pipe racks
