Válvula abierta inadvertidamente

Lección aprendida EPSC abril 2025

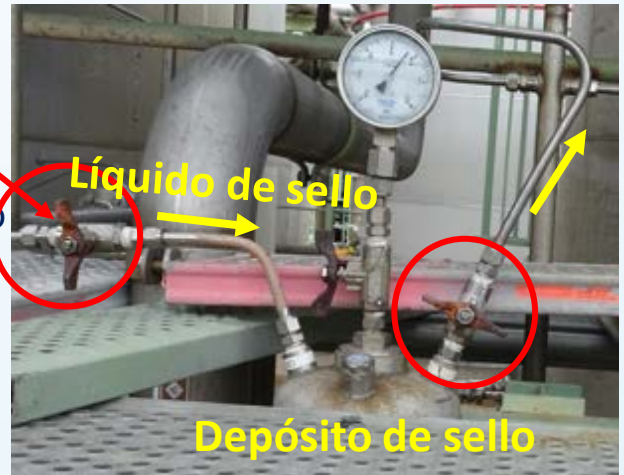
Durante unos trabajos de mantenimiento en los que se utilizaba un andamio, una válvula se abrió inadvertidamente. Esta válvula estaba en la línea de relleno del recipiente de sello de una bomba que vehiculaba un líquido inflamable. Como también se abrió inadvertidamente la salida del recipiente de sello, se liberaron aproximadamente 9 toneladas del líquido a través de un colector hacia un sumidero.

- Las manijas de las válvulas de bola de espita se pueden abrir fácilmente si se tocan accidentalmente. La presencia de andamios aumentó la probabilidad, ya que la gente camina cerca y los montadores de andamios llevan piezas que pueden tocar la manija.
- El aislamiento de la bomba debe incluir el sistema de sellado, tanto dentro como fuera del recipiente de sellado. Un sistema LOTO puede ayudar a evitar cambios accidentales de la posición de las válvulas.
- Al revisar un andamio y autorizarlo para su uso, es una buena práctica verificar si hay válvulas manuales que se puedan cambiar fácilmente de posición, y enclavarlas.
- Algunas manijas de válvulas son menos propensas a moverse accidentalmente, ya que primero es necesario presionarlas.

Evite que las válvulas en las inmediaciones de un andamio cambien accidentalmente de posición.
